รายงานผลการปฏิบัติตามมาตรการป้องกันและแก้ไขผลกระทบสิ่งแวดล้อม และมาตรการติดตามตรวจสอบคุณภาพสิ่งแวดล้อม

โครงการระบบขนส่งทางรถไฟเชื่อมท่าอากาศยานสุวรรณภูมิ

บริษัท รถไฟฟ้า ร.ฟ.ท. จำกัด

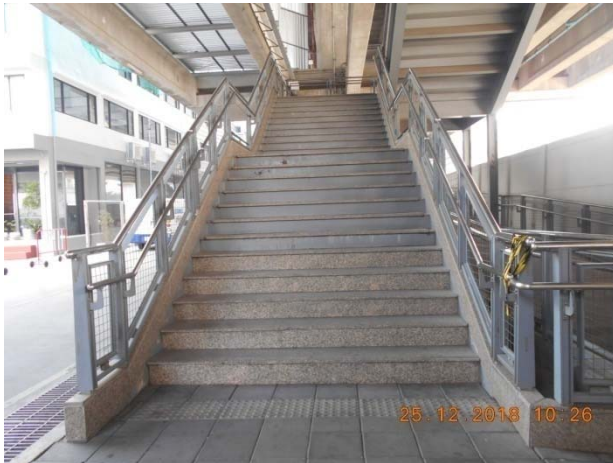
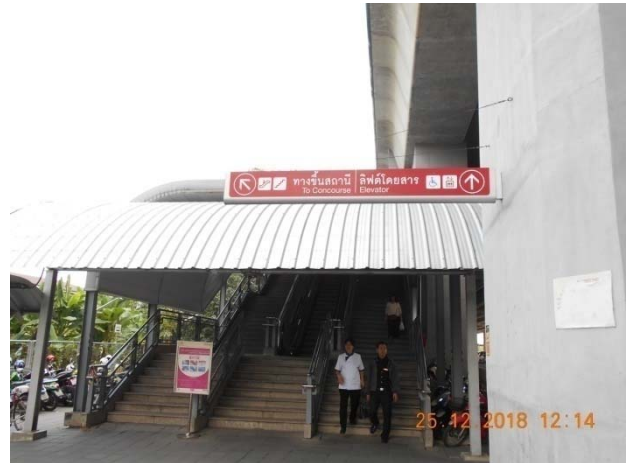
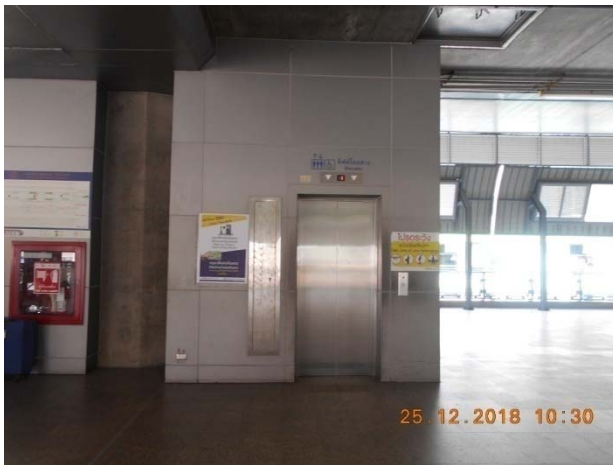
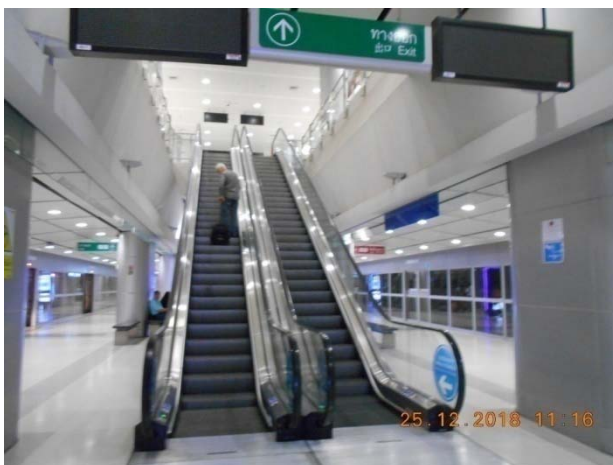
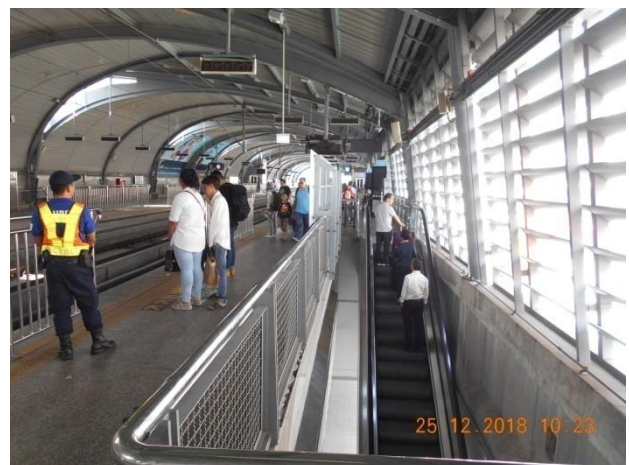
รูปที่ 2.1-1 ลิฟท์ บันได และบันไดเลื่อน

บันได

ลิฟท์

บันไดเลื่อน

<p>1.2 บริเวณสถานีรับส่งผู้โดยสารอากาศยานในเมือง (สถานีมักกะสัน) ต้องมีสถานที่จอดรถอย่างพอเพียง และมีสิ่งอำนวยความสะดวกในการสัญจรแก่ผู้โดยสาร เช่น ลิฟท์ บันไดเลื่อนและบันไดเพื่อให้งานได้ทั้งในสภาวะปกติและกรณีเกิดเหตุฉุกเฉิน</p>		<p>- บริเวณสถานีมักกะสัน โครงการจัดให้มีพื้นที่จอดรถสำหรับผู้โดยสารรวมทั้งจัดให้มีสิ่งอำนวยความสะดวกในการสัญจรแก่ผู้โดยสาร ได้แก่ ลิฟท์ บันไดและบันไดเลื่อน เพื่อให้ใช้งานได้ทั้งในสภาวะปกติและในกรณีเกิดเหตุฉุกเฉิน ตามมาตรการกำหนด</p>	-	ดังรูปที่ 2.1-1

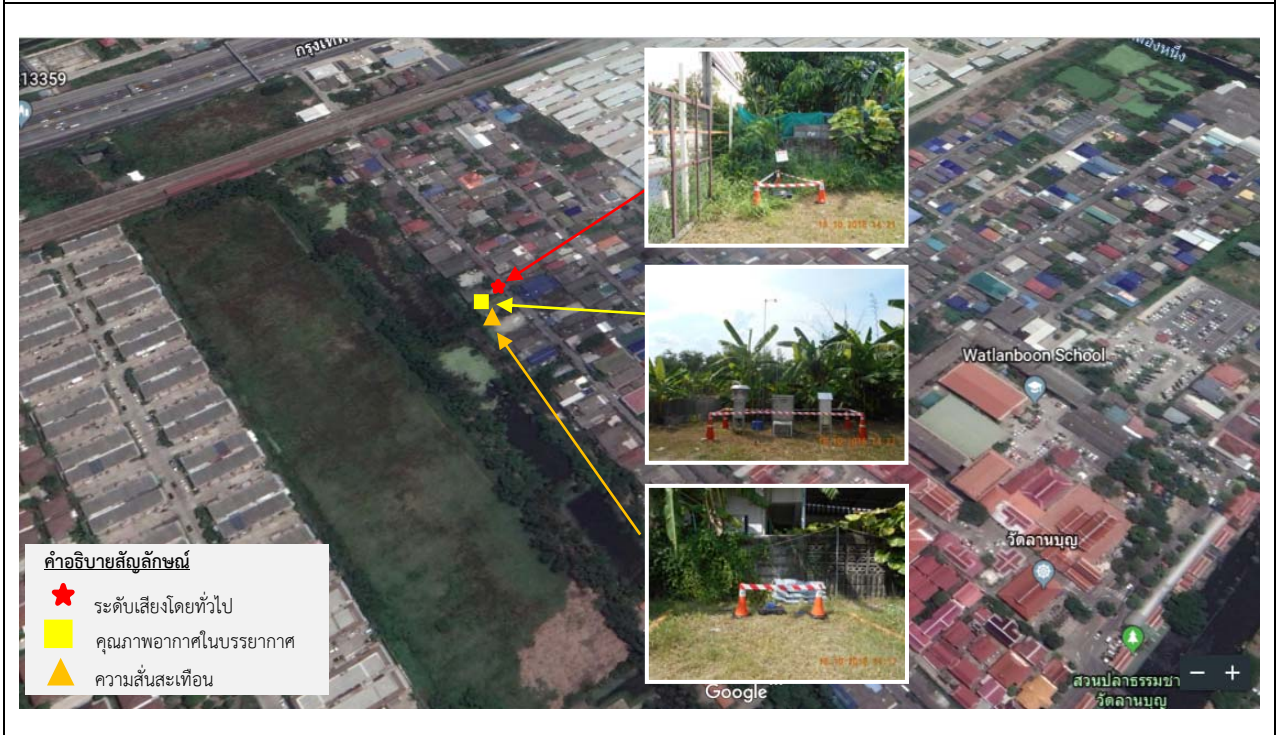
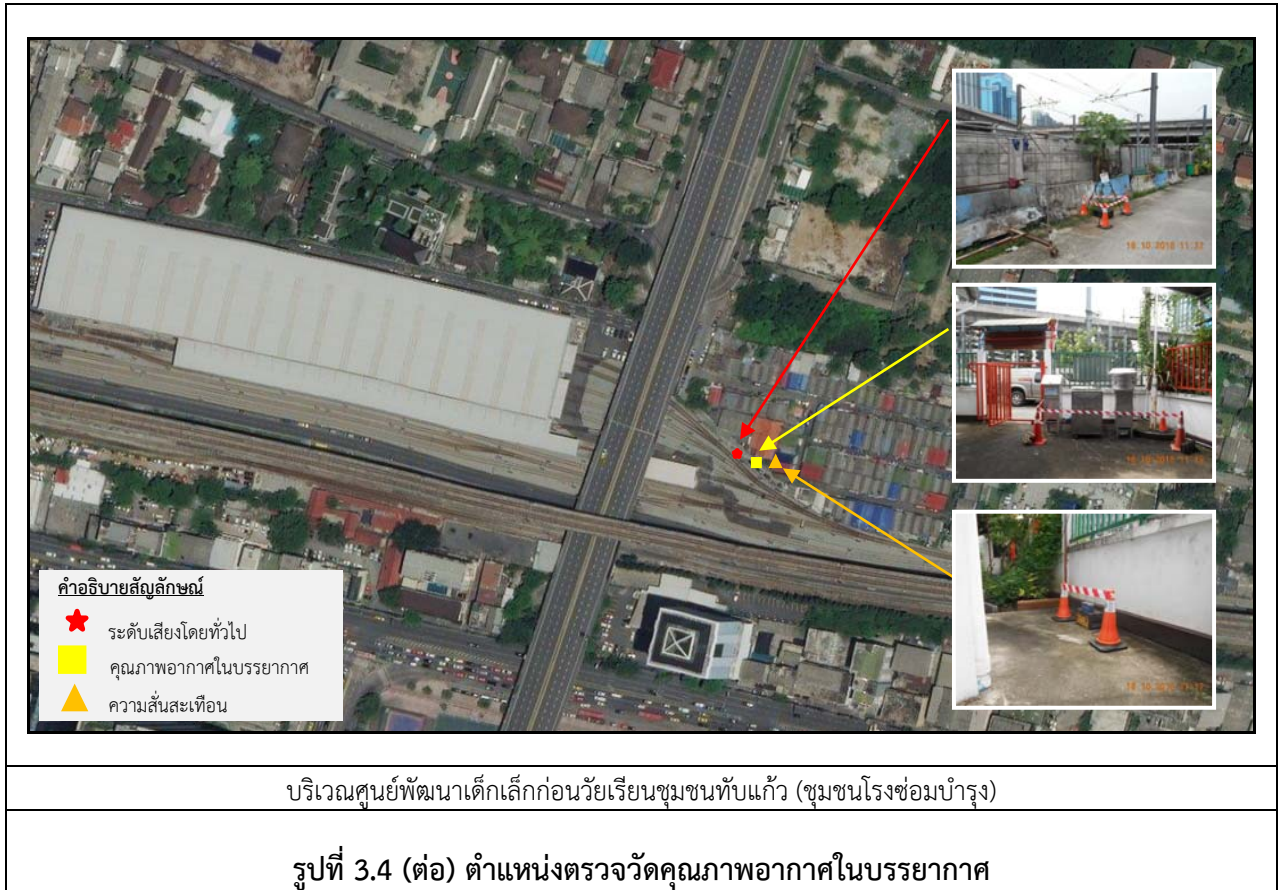
รูปที่ 3.4 (ต่อ) ตำแหน่งตรวจวัดคุณภาพอากาศในบรรยากาศ

ผลการตรวจวัดคุณภาพอากาศในบรรยากาศ จำนวน 6 สถานี ได้แก่ บริเวณหน้าโรงแรมทรานซ์ (หลังโรงพยาบาลเดชา เดิม), มหาวิทยาลัยเกษมบัณฑิต, บริเวณชุมชนหลังวัดลานบุญ, วัดอุทัยธาราม, โรงพยาบาลบูรฉัตรไชยการ (โรงพยาบาลรถไฟ เดิม) และบริเวณศูนย์พัฒนาเด็กเล็กก่อนวัยเรียนชุมชนทับแก้ว (ชุมชนโรงซ่อมบำรุง) พบว่า ปริมาณความเข้มข้นของ TSP, PM-10 มีค่าอยู่ในเกณฑ์มาตรฐานกำหนดตามประกาศคณะกรรมการสิ่งแวดล้อมแห่งชาติ ฉบับที่ 24 (พ.ศ. 2547) เรื่องกำหนดมาตรฐานคุณภาพอากาศในบรรยากาศโดยทั่วไป, ปริมาณความเข้มข้นของ NO_2 ($^1 \text{ hr}$) มีค่าอยู่ในเกณฑ์มาตรฐานกำหนดตามประกาศคณะกรรมการสิ่งแวดล้อมแห่งชาติ ฉบับที่ 33 (พ.ศ.2552) เรื่องกำหนดมาตรฐานค่าก๊าซไนโตรเจนไดออกไซด์ในบรรยากาศโดยทั่วไป และปริมาณความเข้มข้นของ CO ($^{1.8 \text{ hr}}$) มีค่าอยู่ในเกณฑ์มาตรฐานกำหนดตามประกาศคณะกรรมการสิ่งแวดล้อมแห่งชาติ ฉบับที่ 10 (พ.ศ.2538) ออกตามความในพระราชบัญญัติส่งเสริมและรักษาคุณภาพสิ่งแวดล้อมแห่งชาติ พ.ศ.2535 เรื่อง กำหนดมาตรฐานคุณภาพอากาศในบรรยากาศโดยทั่วไป ผลการตรวจวัดแสดงดังตารางที่ 3.4-1 และตำแหน่งการตรวจวัดดังรูปที่ 3.4 พร้อมรูปการตรวจวัดดังรูปที่ 3.4-1

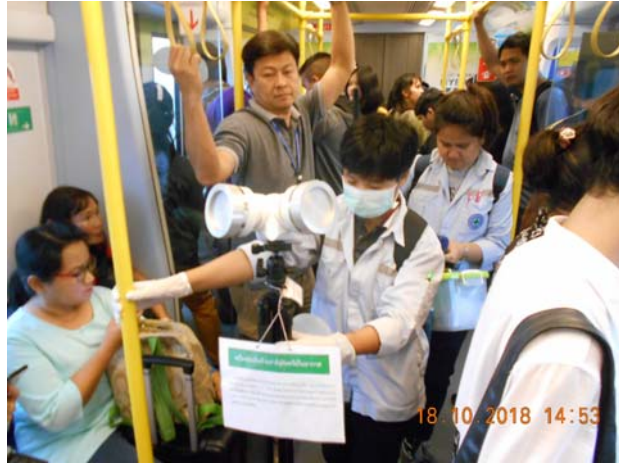
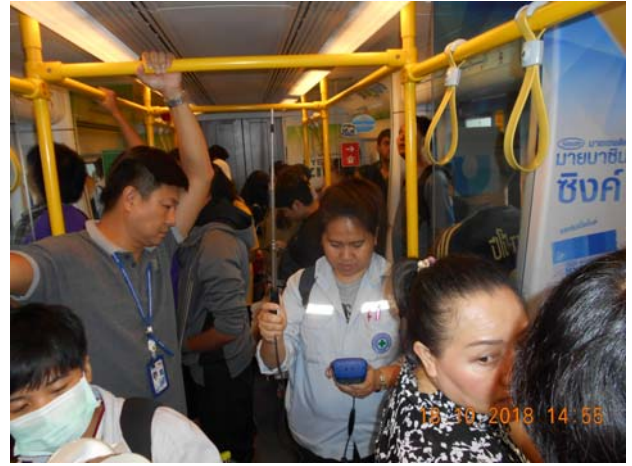
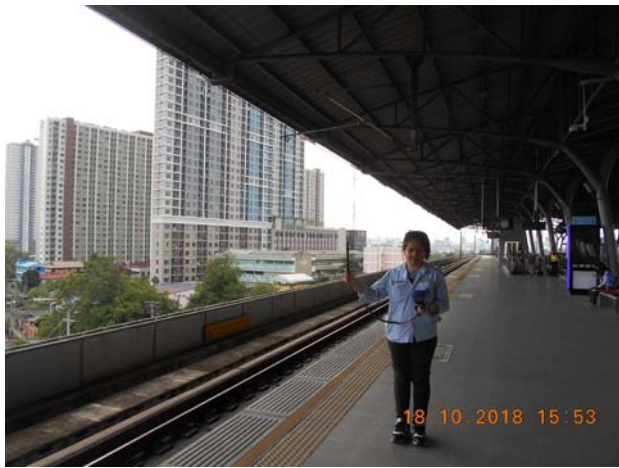
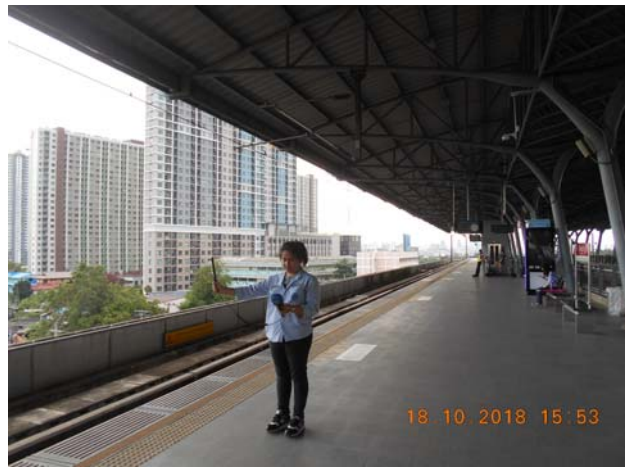
รูปที่ 3.4-7 รูปการตรวจวัดคุณภาพอากาศภายในพื้นที่การทำงาน

การตรวจวัดคุณภาพอากาศภายในพื้นที่การทำงานภายในขบวนรถไฟฟ้า จำนวน 2 ขบวน ได้แก่ ขบวนรถไฟฟ้า City Line และขบวนรถไฟฟ้า Express Line โดยตรวจวัด Temperature, Relative Humidity, Velocity, CO₂, CO, TVOC, Total Bacteria, Total Fungal และตรวจวัด CO₂ ภายนอกขบวนรถไฟฟ้า ดำเนินการตรวจวัดวันที่ 18 ตุลาคม 2561 ผลการตรวจวัดมีค่าอยู่ในเกณฑ์มาตรฐานตามข้อเสนอแนะของประเทศสาธารณรัฐสิงคโปร์ Singapore Standard SS 554:2009 Code of Practice for Indoor air quality for air – Conditioned buildings ยกเว้น Velocity ขบวนรถไฟฟ้า City Line และ CO₂ ของขบวนรถไฟฟ้า Express Line มีค่าไม่เป็นไปตามมาตรฐานที่เสนอแนะไว้ ผลการตรวจวัดแสดงดังตารางที่ 3.4-24 และการตรวจวัดดังรูปที่ 3.4-7

การตรวจวัดคุณภาพอากาศภายในขบวนรถไฟฟ้า

การตรวจวัดคุณภาพอากาศภายนอกขบวนรถไฟฟ้า

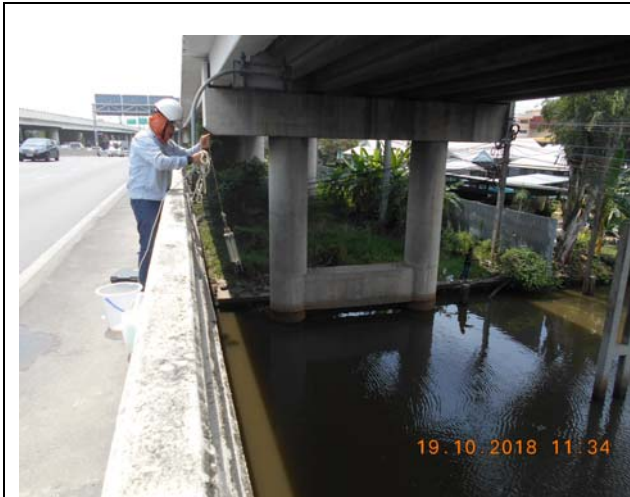
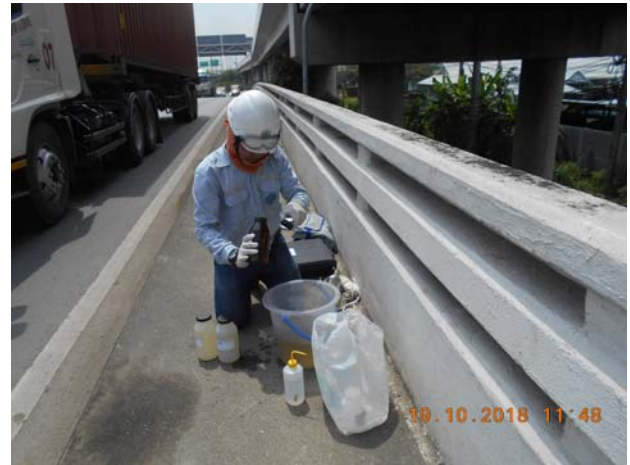
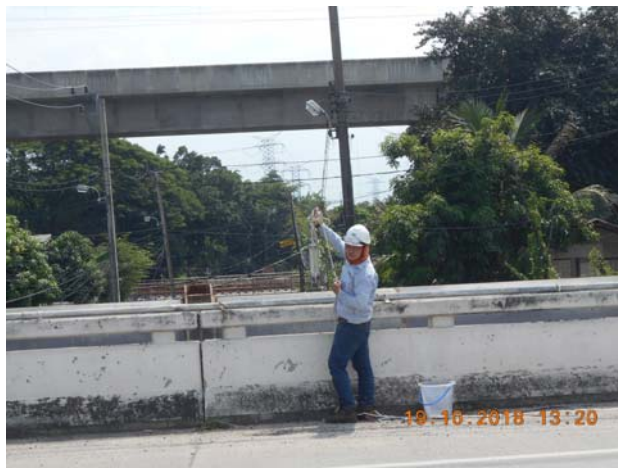
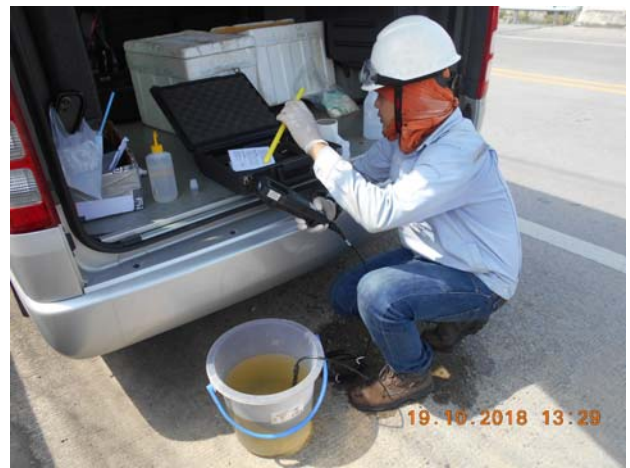
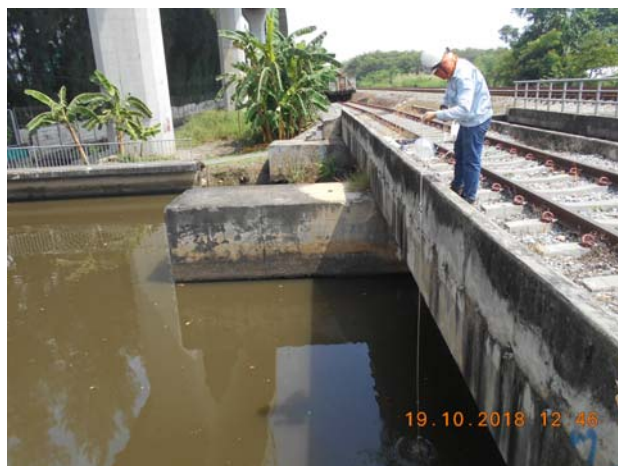
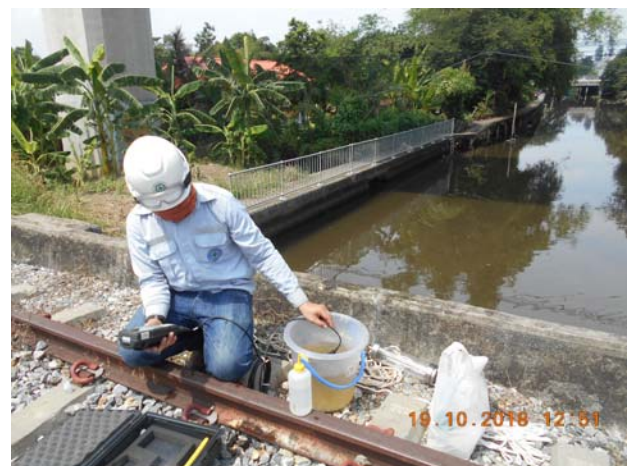
รูปที่ 3.4-8 รูปการสุ่มเก็บตัวอย่างน้ำผิวดิน

คลองประเวศบุรีรมย์ บริเวณสะพานข้ามคลองถนนร่วมเกล้าคลองทับข้างล่าง

บริเวณสะพานข้ามถนนหน้าบ้าน 7 ใกล้โรงเรียนสุเหร่าทับข้าง

คลองสอง บริเวณชุมชนร่วมเกล้า
